# Åsli skolebygg

G.nr. 76, b.nr. 55

i Hedalen i Sør-Aurdal

Representativitet, autentisitet, arkitektonisk verdi, identitetsverdi, og kultur- og naturmiljø.

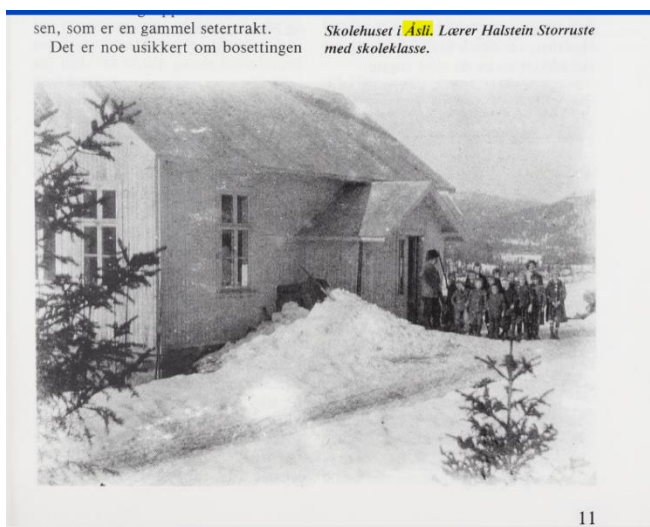
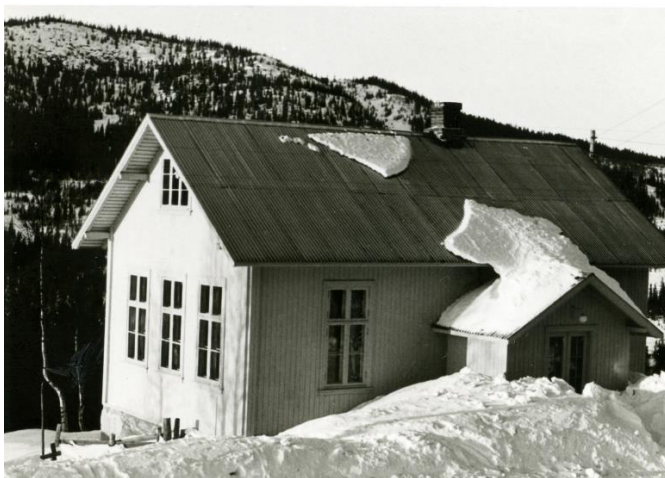
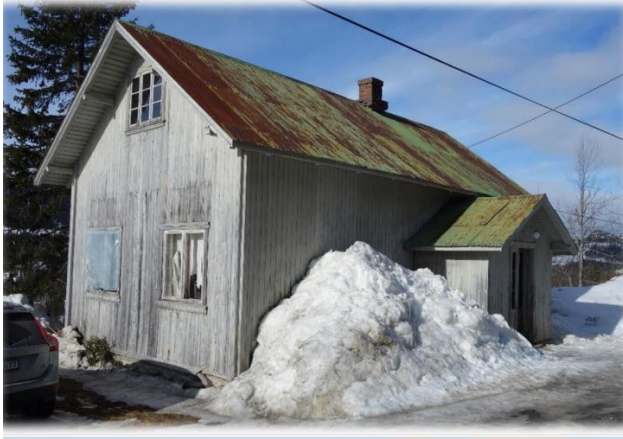
Foto 2: Ukjent, «Skolehuset i Åsli. Lærer Halstein Storruste med skoleklasse».  
Hentet fra: *Gard og bygd i Sør-Aurdal. D: Hedalen og Vassfaret, s.11.*

Foto 3: Rustebakke, Einar Kristoffersen / Valdres Folkemuseum. «Åsli skole i Hedalen».  
Hentet fra: <https://digitaltmuseum.no/021015903200/asli-skole-i-hedalen>

Foto 4: Odd Arne Rudi.

Ved å sammenligne gamle og nyere bilder av bygningen kan man se at selve hovedkonstruksjonen er den samme, men at det har blitt gjort en del endringer på vinduene. I vurderingen av Åsli skolebygg gjort av Odd Arne Rudi, kan man se på det som beskrives som A-vegg, at et stort krysspostvindu med 2 fag og 8 ruter er fjernet. På B-veggen var det opprinnelig tre krysspostvinduer av samme type som på A-veggen, som man kan se spor etter. Disse har blitt byttet ut med nyere vinduer. Også vinduet i bygningens andre etasje har spor etter endringer, ref Odd Arne Rudi sin vurdering og bilder, hvor man kan se «snippen», samt vinduet som befinner seg oppe på loftet, som ser ut til å ha stått der tidligere, trolig ved byggeår. De samme vindusendringene gjelder også C-veggen. Alle disse endringene har bidratt til at bygningens autenticitet, slik den fremstår i dag, har blitt svekket, men samtidig er dette også endringer som er mulig å tilbakeføre ved hjelp av tidligere vindusspor, bilder og en tradisjonshåndverker med den rette kunnskapen.

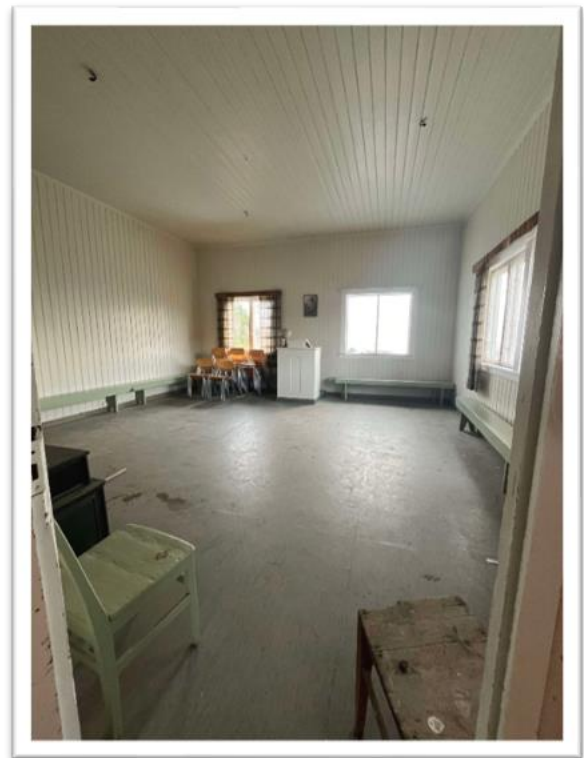
Foto 5: Klasserommet. Fotograf: Sara E.S Augland

gjør bygget til en viktig kulturhistorisk ressurs for Hedalen og omegn. Man ser også tydelige spor etter hvordan det en gang så ut innvendig, da det også står igjen deler av opprinnelig møblement og annet interiør.

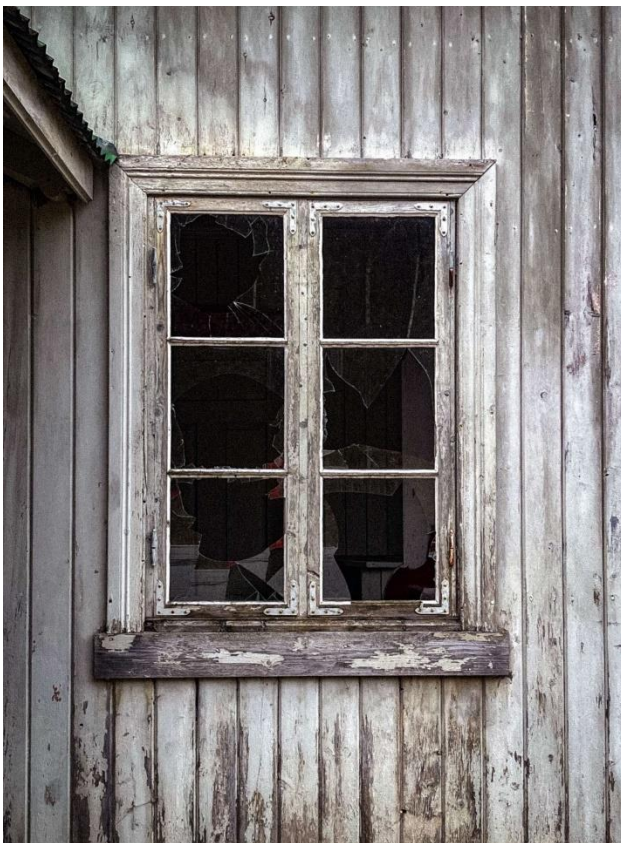
*Foto 6: Knust vindu ved bygningens hovedfasade. Fotograf: Sara E.S Augland*

Selv om bygget ser ut til å være i relativt god stand, har det vært utsatt for skader, som brøyteskader og fuktproblemer, det er rust på takplatene og råteskader rundt om og flere av

vinduene er knust. Det, med vinduer og dører, har behov for restaurering for å kunne bevare den historiske verdien.
